## การลดของเสียในกระบวนการผลิตชิ้นส่วนยานยนต์

### WASTE REDUCTION IN AUTOMATIVE PART MANUFACURING PROCESS

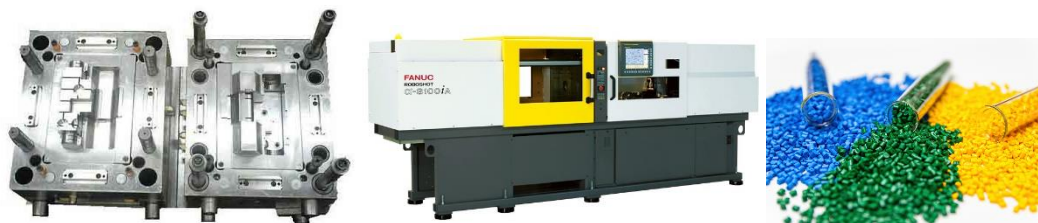
ภาพที่ 2 ตัวอย่างแม่พิมพ์พลาสติก, เครื่องฉีดพลาสติก, เม็ดพลาสติก

1. Material      วัตถุดิบในกระบวนการฉีดพลาสติกคือเม็ดพลาสติก
2. Mold            แม่พิมพ์ฉีดพลาสติกหรือแม่พิมพ์พลาสติก
3. Machine       เครื่องจักรหรือเครื่องฉีดพลาสติก
4. Method        วิธีการหรือพารามิเตอร์ที่ปรับตั้งในการฉีด

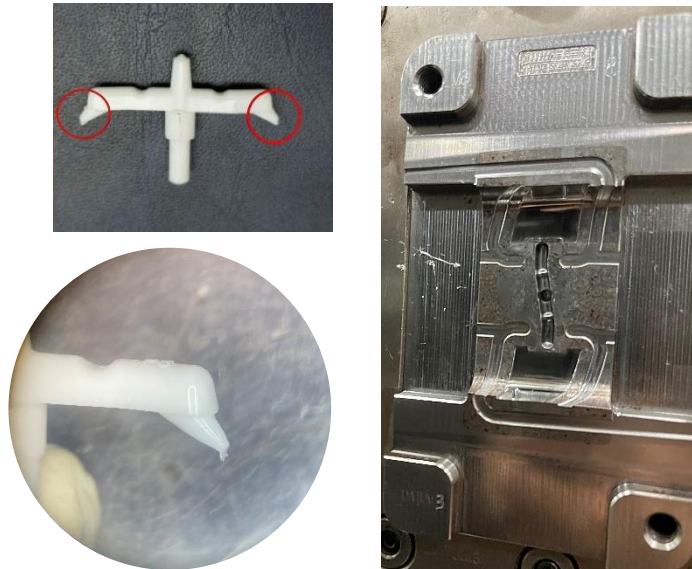
ความแตกต่างกันทางกายภาพ สรุปผลการวิเคราะห์สาเหตุเกิดจากเศษที่เกิดจากการตัดเฉือนของรูเข้า (Gate) ติดอยู่ที่บริเวณผิวของแม่พิมพ์ โดยสภาวะเงื่อนไขการเกิดนั้นมาจากการตัดเฉือนระหว่างรูเข้าและชิ้นงานทำให้เกิดเศษสิ่งแปลกปลอมที่บริเวณปลายทางเข้าและไปติดที่ผิวของแม่พิมพ์พลาสติกเมื่อทำการฉีดพลาสติกในครั้งต่อไป น้ำพลาสติกจึงไหลไปสัมผัสกับสิ่งแปลกปลอมที่บริเวณผิวหน้าแม่พิมพ์ทำให้เกิดของเสียที่มีลักษณะที่เป็นรอยประกายเงิน

ภาพที่ 6 ลักษณะของเศษสิ่งแปลกปลอมที่ติดอยู่บริเวณผิวของแม่พิมพ์
