## การลดของเสียในกระบวนการรีดเหล็กด้วยด้วยการวิเคราะห์แบบพีเอ็ม

### DEFECT WASTE REDUCTION IN THE ROLLING PROCESS THROUGH THE PM ANALYSIS METHOD

ธวัชชัย เพียรโคตร<sup>1</sup>

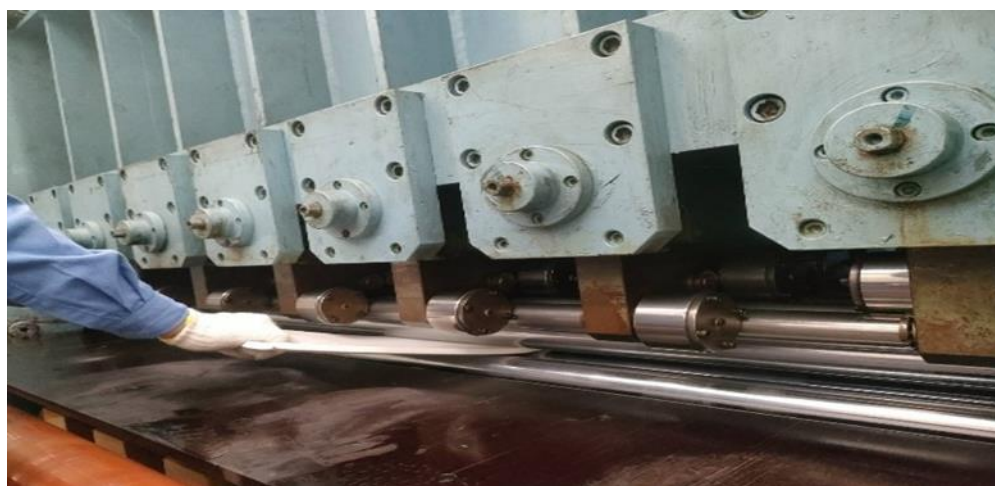
ภาพที่ 2 แสดงการล้าง Leveller Roll ที่ยังตกค้างเศษฝุ่นบนผิวโรล

พบว่ามีการบดเศษฝุ่นจากการรีดเหล็กยังตกค้างกับผิวของ Leveller Roll ซึ่งสาเหตุเกิดจากการล้างไม่ทั่วถึงทั้งหมดของผิว Leveller Roll และยังพบว่าวิธีการล้างยังไม่ถูกต้อง เป็นเหตุให้ผิวของ Leveller Roll ไม่สะอาด ดังรูปที่ 2 แสดงการล้าง Leveller Roll ที่ยังตกค้างเศษฝุ่นบนผิวโรลพบว่ามีการบดเศษฝุ่นจากการรีดเหล็กยังตกค้างกับผิวของ Leveller Roll ซึ่งสาเหตุเกิดจากการล้างไม่ทั่วถึงทั้งหมดของผิว Leveller Roll และยังพบว่าวิธีการล้างยังไม่ถูกต้อง เป็นเหตุให้ผิวของ Leveller Roll ไม่สะอาด ดังภาพที่ 2 แสดงการล้าง Leveller Roll ที่ยังตกค้างเศษฝุ่นบนผิวโรล

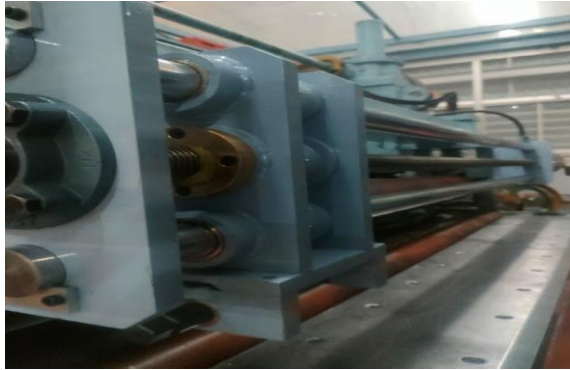
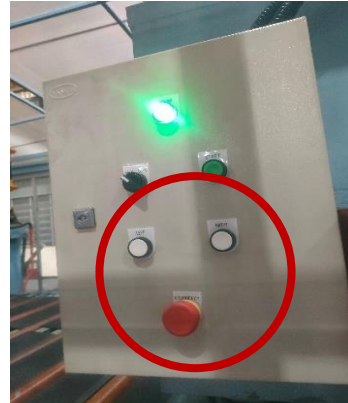
ภาพที่ 7 แสดงรูปเครื่องล้าง (Leveller Cleaner) หลังติดตั้ง

การออกแบบเครื่องทำความสะอาดผิวโรล(Leveller Roll) ดังรูป แสดงรูปเครื่องล้างผิวโรล (Leveller Cleaner) แบบอัตโนมัติ ดังรูปที่ 7 แสดงรูปเครื่องล้าง (Leveller Cleaner) หลังติดตั้ง

● ออกแบบเครื่องทำความสะอาดผิวโรล เพื่อทดแทนการทำงานของคน โดยออกแบบให้มีการทำงานแบบกึ่งอัตโนมัติและแบบอัตโนมัติ ยึดเฟว(Synthetic Felt) เป็นลักษณะลูกเบี้ยว

● ใช้หลัก คำนวณแรงเสียดทาน  $F_r = (\mu)N$  โดยแรงดึงรวม  $= F_r + F_a$   
แรงปกติ(N) แรงเสียดทานจลน์ ( $F_r$ ) แรงจากความเร่ง( $F_a$ )

1. ระบบควบคุมมอเตอร์แบบอัตโนมัติ
2. มอเตอร์เกียร์ Ratio + 11  $N_1/N_2 = 1400/127 \text{ RPM} = 2.27$  O/P Torque = 52N.M.
3. โฟโต้เซนเซอร์
4. เกลียวสี่เหลี่ยมคางหมู ขนาด 40 มิลลิเมตร
