การลดเวลาในการซ่อมชิ้นส่วนเครื่องยนต์อากาศยาน  
(ชิ้นส่วน FRONT FRAME เครื่องยนต์ J85-GE-21 B/C)

REDUCING TIME TO REPAIR AN AIRCRAFT ENGINE PART  
(THE FRONT FRAME PART: J85-GE-21 B/C ENGINE)

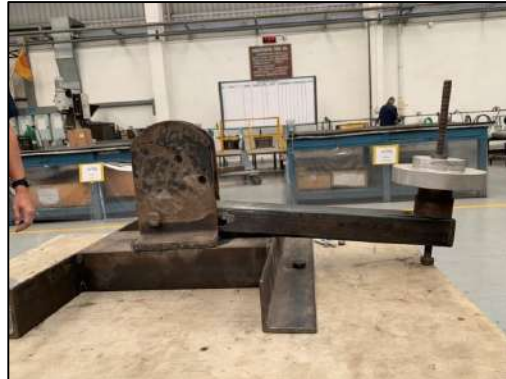
ภาพที่ 8 แบบภาพฉาย และภาพชิ้นงานจริง อุปกรณ์แขนสำหรับจับยึดชิ้นงาน

1. ใช้วัสดุที่มีอยู่เดิมภายในแผนกโรงงาน กรมช่างอากาศฯ ซึ่งวัสดุต้องมีความแข็งแรง เพื่อให้รองรับน้ำหนักของชิ้นงานได้ แต่ต้องมีน้ำหนักไม่มากเกินไป เพื่อให้เคลื่อนย้ายสะดวก และสามารถจับยึดชิ้นงานหมุนได้ 360 องศา

1. แขนสำหรับจับยึดชิ้นงาน เพื่อแก้ปัญหการปรับเปลี่ยนมุมมองสา, ปรับเปลี่ยนทิศทางของชิ้นงานที่มีขนาดใหญ่ และมีน้ำหนักมาก ดังแสดงในภาพที่ 8

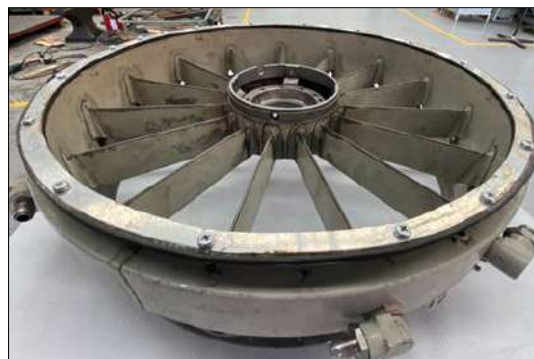
ภาพที่ 9 แบบภาพฉาย และภาพชิ้นงานจริง เครื่องมือจับยึดชิ้นงานบริเวณหน้าแปลนด้านบน และหน้าแปลนด้านล่าง

2. มีอุปกรณ์ที่ช่วยปิดบริเวณหน้าสัมผัส ในส่วนที่ไม่ต้องการทำสี เพื่อทดแทนขั้นตอนการปิดเทปกาว

2. เครื่องมือจับยึดชิ้นงาน บริเวณหน้าแปลนด้านบน และด้านล่างของชิ้นงาน เพื่อแก้ปัญหในขั้นตอนลอกสี และปิดเทปกาว ดังแสดงในภาพที่ 9

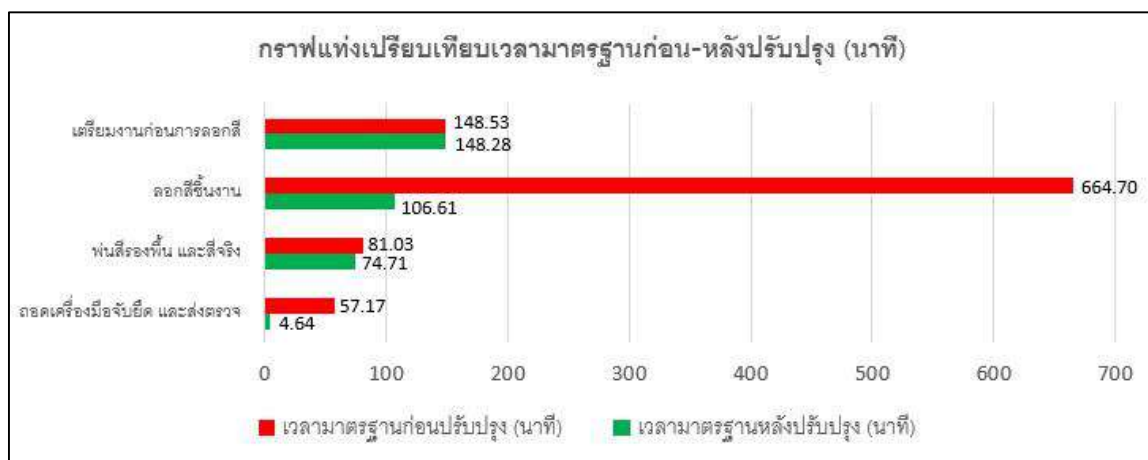
ภาพที่ 12 กราฟแท่งเปรียบเทียบเวลามาตรฐานการทำงาน ก่อนและหลังการปรับปรุง

อย่างไรก็ตามเวลามาตรฐานการทำงานหลังปรับปรุง ลดลงจากก่อนปรับปรุงอย่างเห็นได้ชัด เวลามาตรฐานรวมที่ได้จากการทำงานย่อยทั้ง 4 ขั้นตอน ก่อนปรับปรุง 951.43 นาที และเวลามาตรฐานรวม หลังปรับปรุง คือ 334.31 นาที ซึ่งลดลงไปถึง 617.12 นาที คิดเป็น 64.86% ผู้วิจัยจึงได้เปรียบเทียบเวลา มาตรฐานรวมของกระบวนการซ่อมชิ้นส่วน FRONT FRAME เครื่องยนต์ J85-GE-21 B/C ก่อน และหลัง ปรับปรุง ดังแสดงในภาพที่ 12

ในงานวิจัยนี้ มุ่งเน้นการลดเวลากระบวนการซ่อมแซมชิ้นส่วน FRONT FRAME ผู้วิจัยจึงได้คิดค้นออกแบบอุปกรณ์ช่วยในการทำงาน มีความสามารถในการจับยึดชิ้นงาน ส่งผลให้สามารถลดขั้นตอนการทำงาน ทำให้ผู้ปฏิบัติงานทำงานง่ายขึ้น และมีประสิทธิภาพมากขึ้น จากการคิดค้นอุปกรณ์ดังกล่าว ผลลัพธ์พบว่า เวลามาตรฐานในกระบวนการซ่อมแซมลดลง จากก่อนปรับปรุง คือ 951.43 นาที ต่อ 1 ชิ้นงาน ต่อการทำงาน 1 ครั้ง ลดลงเหลือ 334.31 นาที ต่อ 1 ชิ้นงาน ต่อการทำงาน 1 ครั้ง คิดเป็น 64.86% ซึ่งเกินเป้าหมายที่ตั้งไว้ถึง 34.86%
