**การลดปริมาณของเสียในกระบวนการผลิตแบบฟอร์มธุรกิจ  
(กระดาษาต่อเนื่อง) กรณีศึกษา: บริษัท เจ.ซี. บิซิเนส ฟอร์ม จำกัด**

**WASTE REDUCTION IN THE PROCESS OF BUSINESS FORMS (CONTINUOUS  
PAPER): THE CASE STUDY OF J.C. BUSINESS FORMS CO., LTD**

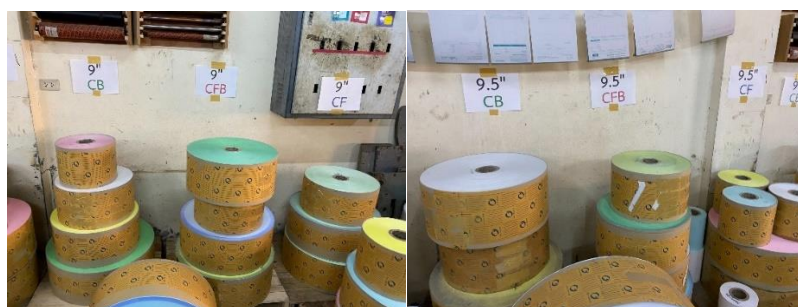
ภาพที่ 7 แสดงป้ายบ่งบอกชนิดของกระดาษป้องกันการหยิบกระดาษผิดพลาด

มีการจัดวางกระดาษและติดป้ายแสดงตำแหน่งชนิดของกระดาษ แยกม้วนกระดาษให้เป็นระเบียบมีป้ายติดบอกชนิดของกระดาษที่ชัดเจนดังแสดงในภาพที่ 7 เพื่อสะดวกต่อการหยิบและความ

ถูกต้องให้การนำมาบรรจุสู่เครื่องจักร ป้องกันไม่ให้พนักงานหยิบกระดาษผิดพลาด ช่วยลดอัตราการเกิดของเสีย

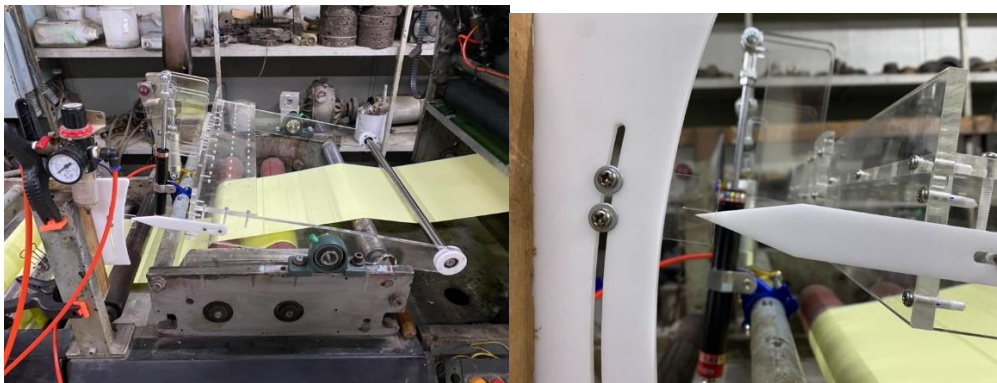
ภาพที่ 9 ภาพแสดงเมื่อประกอบกับเครื่องจักร

หลังจากได้ทำการออกแบบ ผู้วิจัยและโรงงานได้ดำเนินการจัดหาอุปกรณ์ และเริ่มทำการสร้าง เมื่อทำการสร้างชุดอุปกรณ์วัดแท่นชั้น จึงทำการติดตั้งชุดอุปกรณ์ที่เครื่องจักรดังแสดงในภาพที่ 9 ได้แสดง เจ็บบ่งชี้ให้พนักงานได้รู้ช่วงที่ค่าความตึงได้มาตรฐานเพื่อใช้ขณะปรับตั้งค่าแท่นชั้นความตึงของกระดาษ ก่อนเริ่มเดินเครื่อง และขณะเดินเครื่องแล้วก็ยังบ่งชี้ให้เห็นว่าค่าความตึงของกระดาษไม่ได้เปลี่ยนแปลงไป

ผู้วิจัยได้ร่วมกับทางโรงงานทำการออกแบบอุปกรณ์ช่วยวัดแท่นชั้น โดยใช้โปรแกรม ออกแบบ 3 มิติ (Solid works) ดังแสดงในภาพที่ 9

กรณีที่เข้มงวดขึ้นเนื่องจากตำแหน่งค่ามาตรฐาน ให้พนักงานปฏิบัติตามเอกสารขั้นตอนการปรับตั้งค่า  
เห็นชั้นของกระดาษที่จัดทำขึ้น ดังแสดงในภาพที่ 9
