การเพิ่มเวลาเฉลี่ยระหว่างขัดข้อง และการลดเวลาเฉลี่ยการซ่อมของ
เครื่องเจียรขนาด 79 KVA กรณีศึกษา : โรงงานผลิตเครื่องกลึง CNC อัตโนมัติ

Increasing Mean Time Between Failure And Decreasing Mean Time To
Repair For Grinding Machine 79 KVA Case Study of Assembly of CNC
Auto Lathe Machine

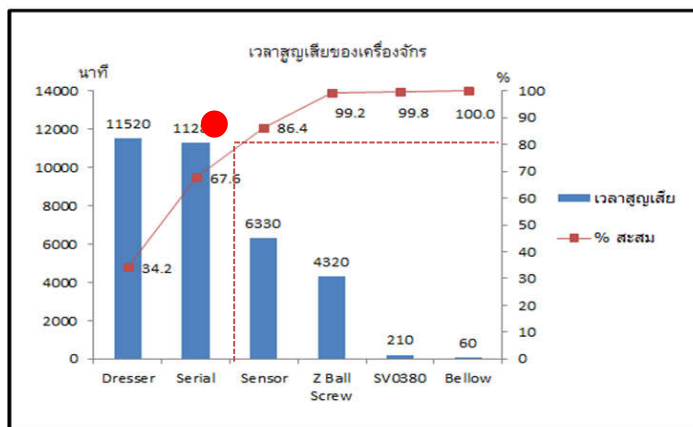
ภาพที่ 1 อาการเสียและเวลาเครื่องจักรเสีย

จากการเก็บข้อมูลการเสียของเครื่องจักรในรอบ 15 เดือนเริ่ม มกราคม 2559 – มีนาคม 2560 เกิดการเสียของเครื่องเจียรขนาด 79 KVA มีสาเหตุของการสูญเสียเวลาของเครื่องจักรอยู่ 6 สาเหตุดังภาพที่ 1 เลือกสาเหตุของการเสียด้วยหลักการ พาเรโต ตามกฎ 80 : 20 ทำให้ได้ปัญหาที่ต้องทำการแก้ไข 2 สาเหตุการเสียคือ Dresser เสียหายและ Serial Data Error(INT) ตามภาพที่ 1

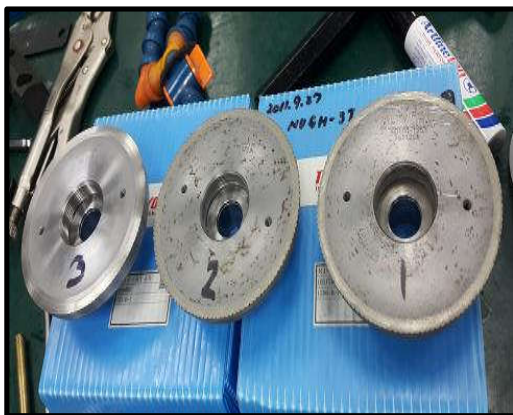
สัมผัสระหว่างหินเจียรกับ Dresser มากเกินไป ทำให้หินเจียรกินหน้าเหล็กของ Dresser ทำให้เม็ดเพชรที่อยู่รอบ ๆ หลุดออกจนเกิดความเสียหายตามภาพที่ 3(ก) จนไม่สามารถใช้งานได้ต่อซึ่งจำนวนเพชรทั้งหมดมี 120 เม็ดถ้าหลุดเกิน 60 เม็ดไม่สามารถใช้งานได้

ภาพที่ 3 ลักษณะการเสียหายของ Dresser (ก) และแบบการตรวจสอบเพชรของ Dresser (ข)

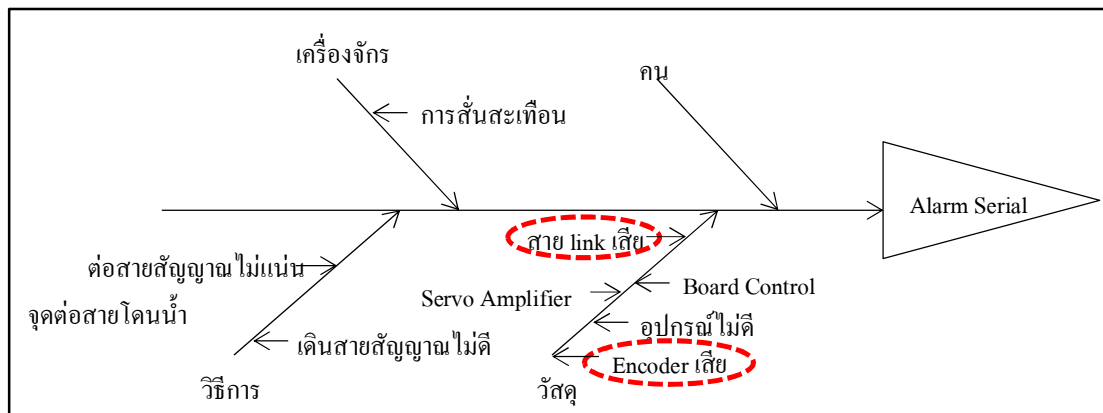
ภาพที่ 6 แผนภาพก้างปลา Alarm Serial Data Error (INT)

2. เครื่องจักร Alarm Serial Data Error (INT) ทำให้เสียเวลาในการซ่อมเครื่องจักร 11,280 นาที หรือ 188 ชั่วโมง ซึ่งเป็นการเสียเวลาของเครื่องจักรที่นานและสร้างผลกระทบต่อแผนการผลิต การวิเคราะห์หาสาเหตุจากผังก้างปลาตามภาพที่ 6 เกิดได้จากวัสดุหรือตัวอุปกรณ์คือ

2.1 Encoder เสีย ทำให้สัญญาณไม่ย้อนกลับมาที่ระบบควบคุมเครื่องจักรจึงทำให้เครื่องจักร Alarm

2.2 สายเชื่อมต่อสัญญาณระหว่าง Encoder กับชุดควบคุมเสียทำให้ไม่มีสัญญาณย้อนกลับมาที่ระบบ ทำให้เครื่องจักร Alarm ได้เช่นกัน
